ส่วนราชการ กองสาธารณสุขและสิ่งแวดล้อม องค์การบริหารส่วนตำบลคงมูลเหล็ก

เรื่อง รายงานผลการดำเนินงานตรวจสอบข้อมูลเฝ้าระวังแหล่งน้ำเสียในพื้นที่ตำบลคงมูลเหล็ก

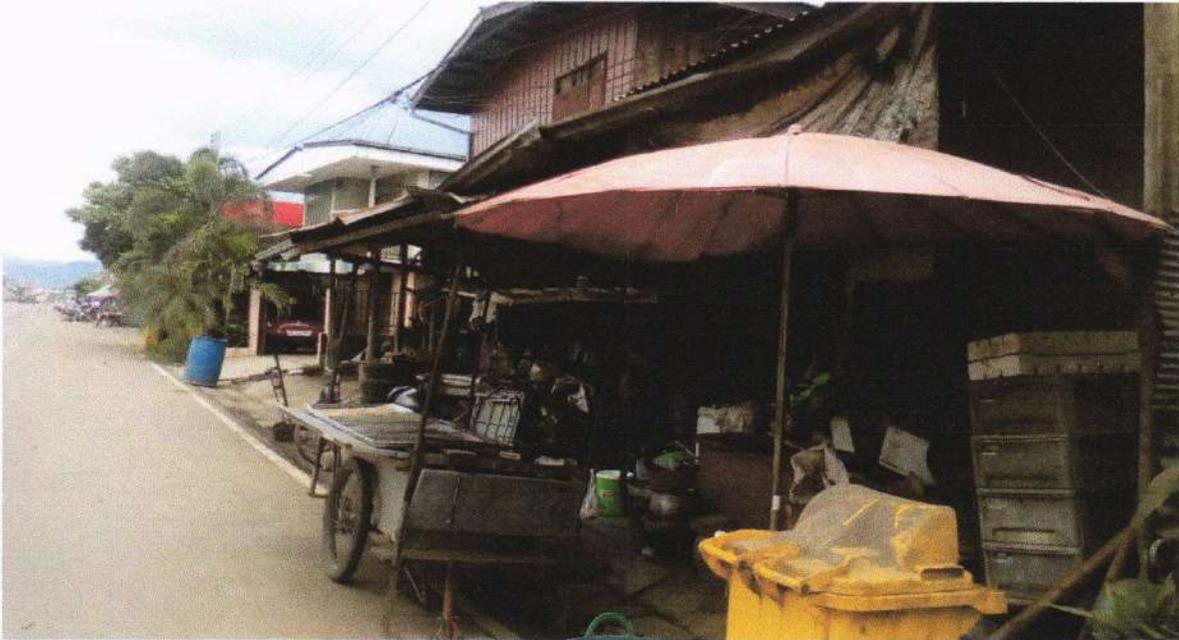
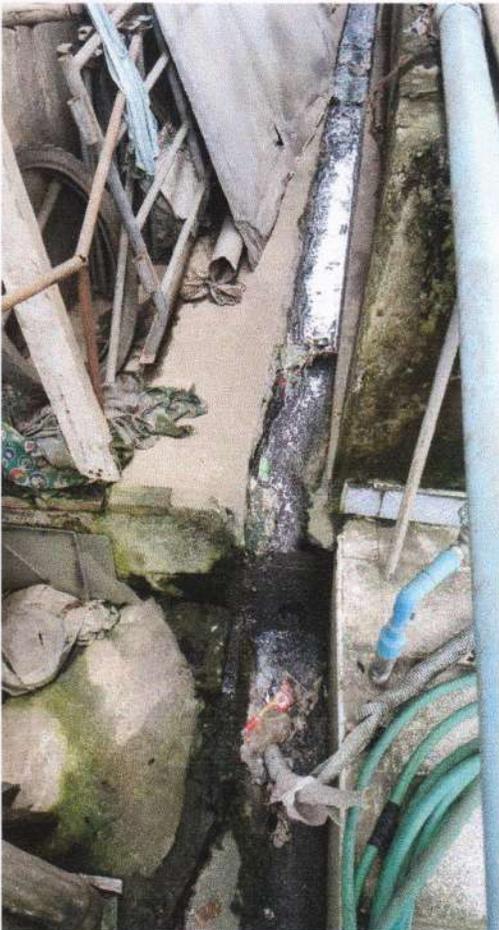
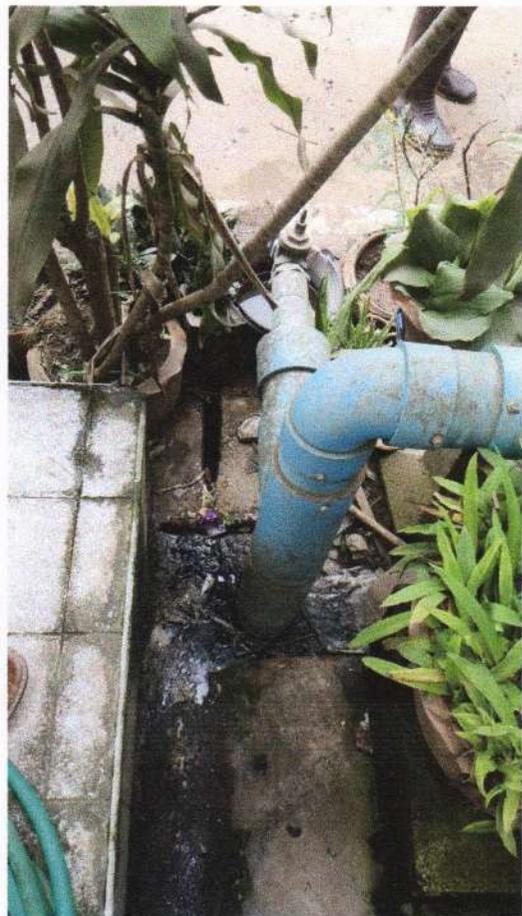
ลำดับที่ ๑

ปัญหาที่พบ หลังคายื่นถึงรางระบายน้ำ และ ทำรางระบายน้ำเล็กลงรางระบายน้ำสาธารณะ

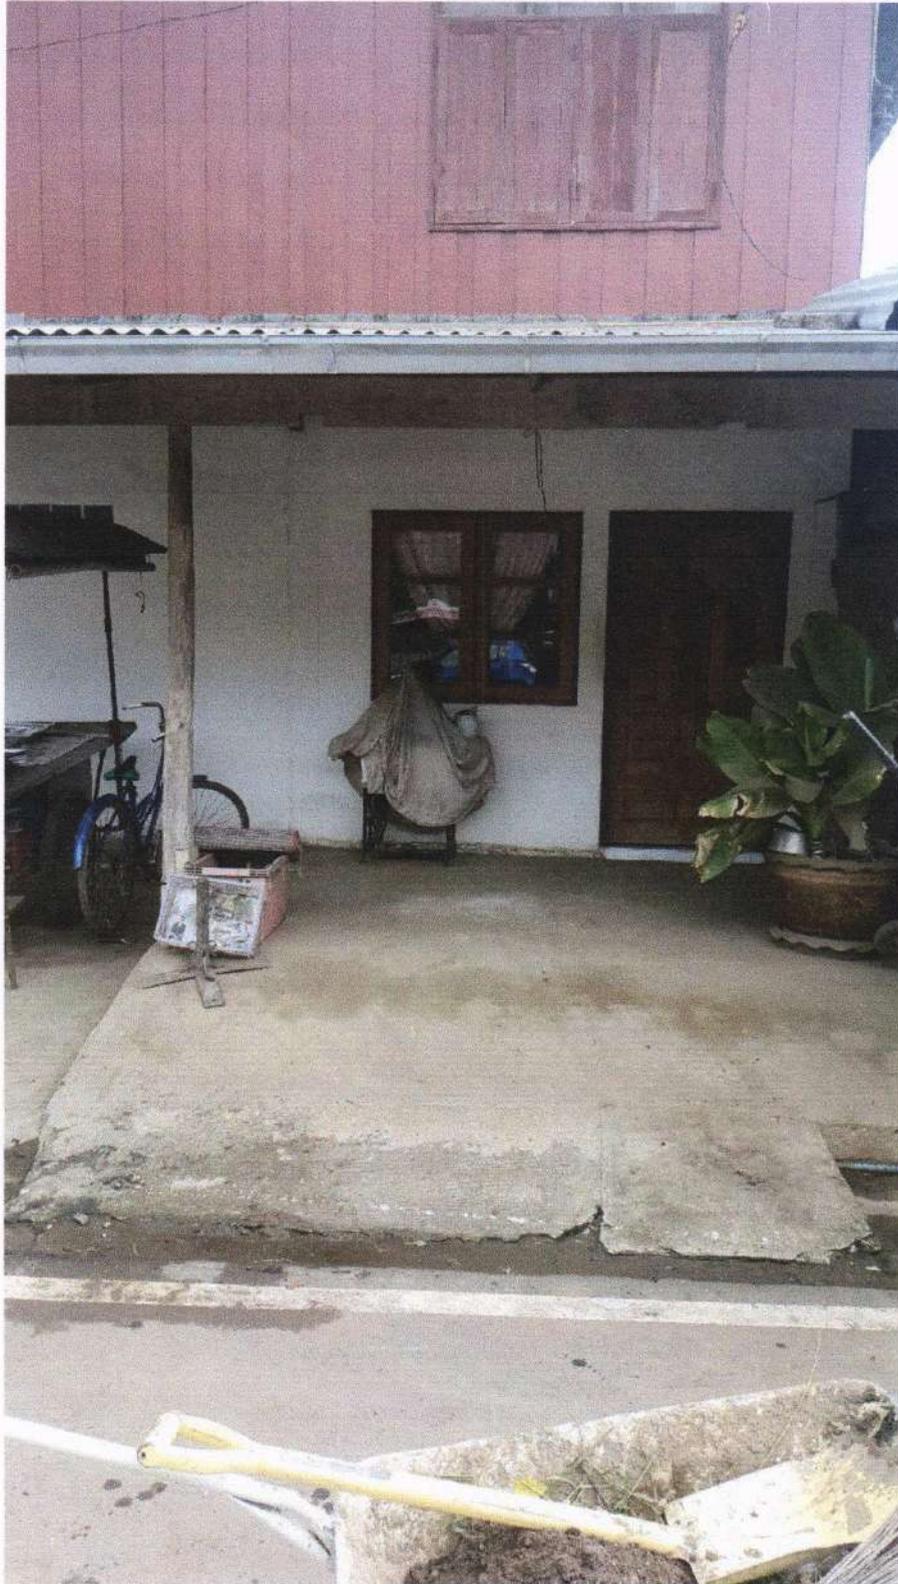
ลำดับที่ ๒

ปัญหาที่พบ เทปูนทับรางระบายน้ำ (ทางเข้าบ้าน)

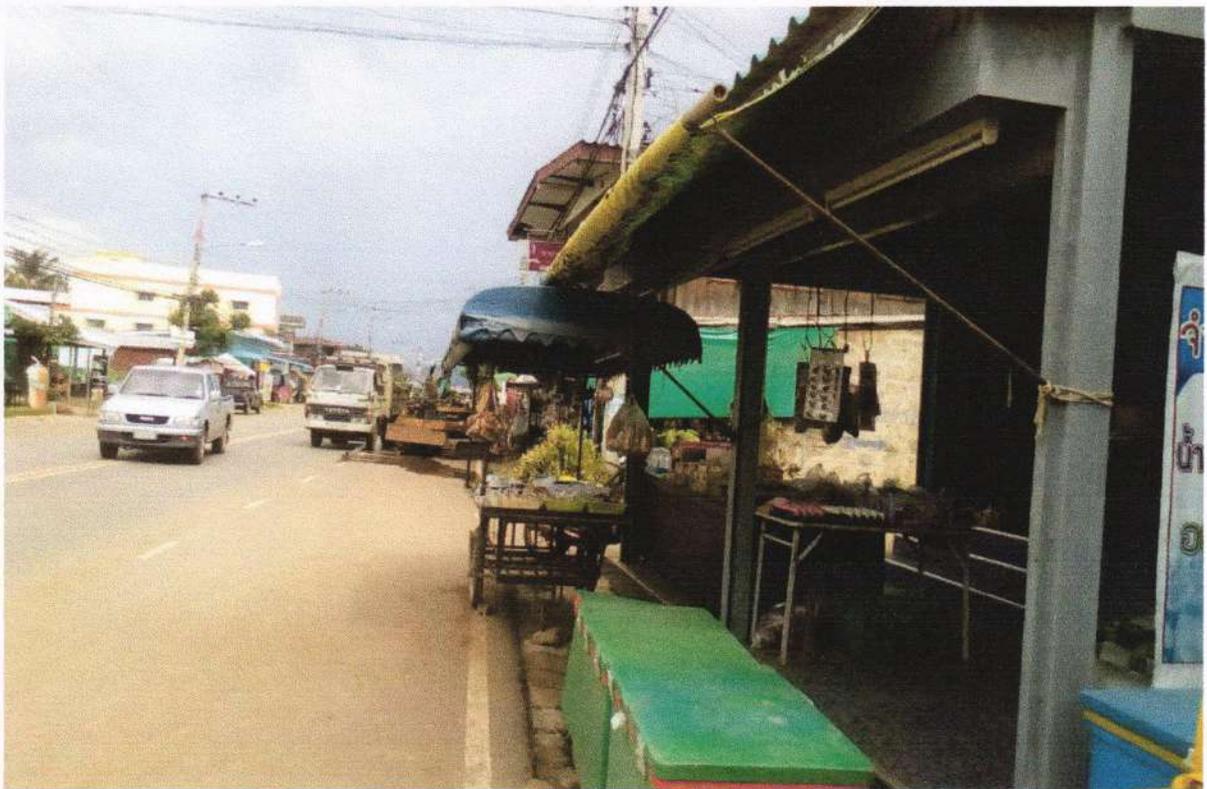
ลำดับที่ ๓

ปัญหาที่พบหลังคายื่นออกมาถึงรางระบายน้ำ เป็นแบบพับเก็บได้

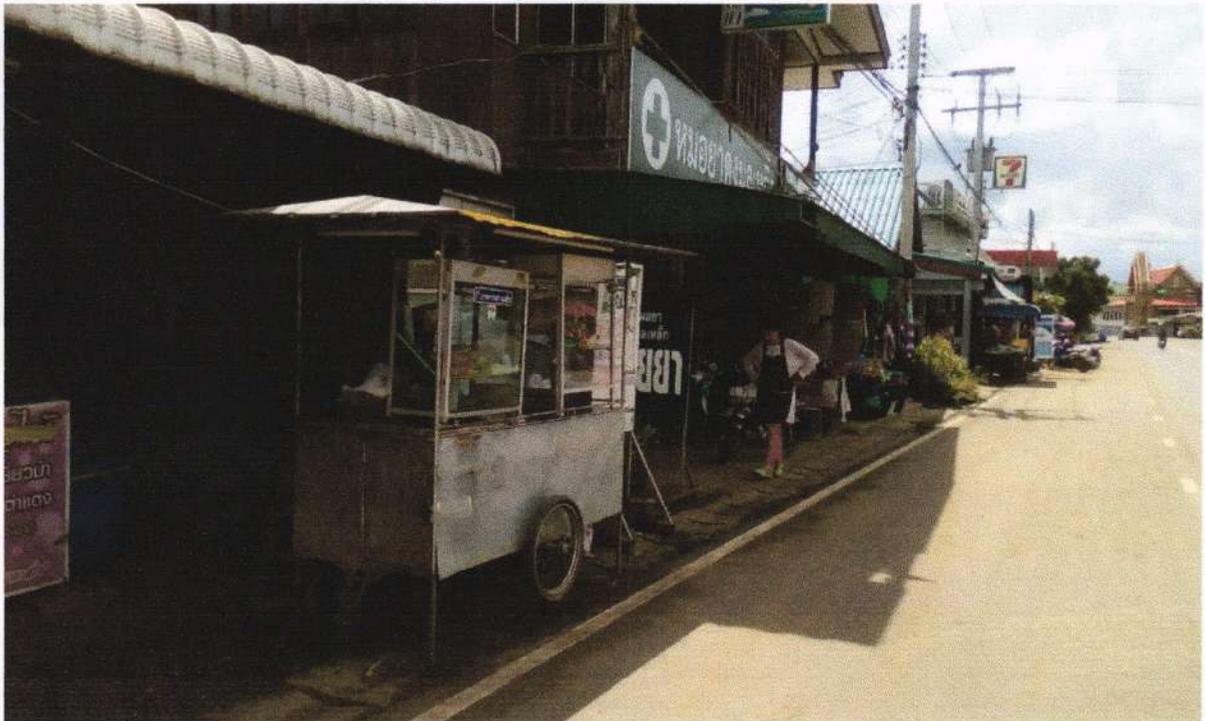
ลำดับที่ ๔

ปัญหาที่พบหลังค้ายื่นออกมาถึงรางระบายน้ำ

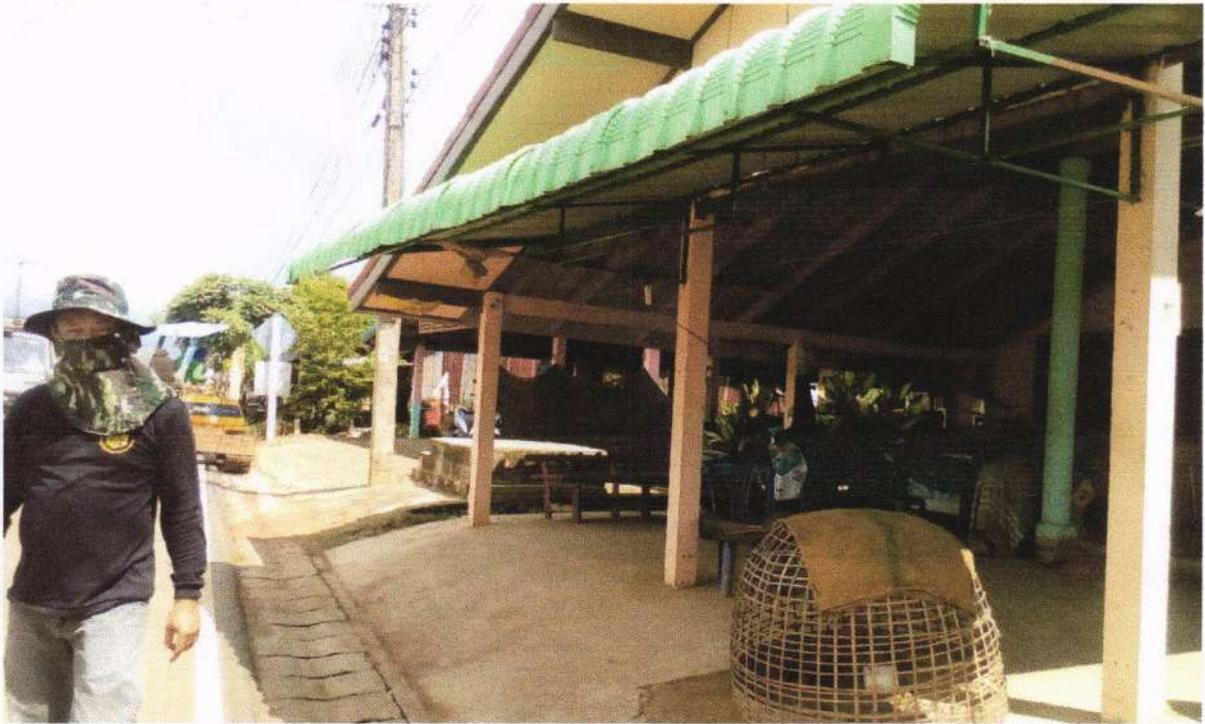
ลำดับที่ ๕

ปัญหาที่พบ หลังคายื่นออกมาตรงกับรางระบายน้ำ

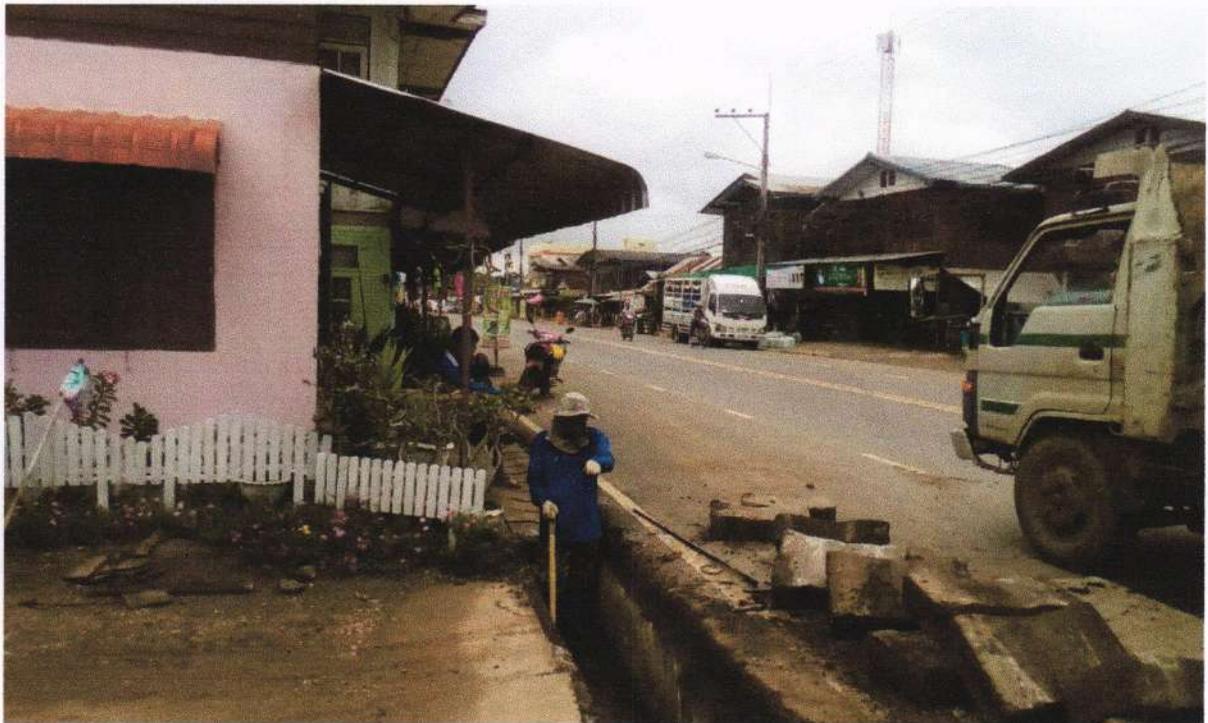
ลำดับที่ ๖

ปัญหาที่พบ คือทำหลังคาบ้านยื่นออกมาจนถึงรางระบายน้ำ

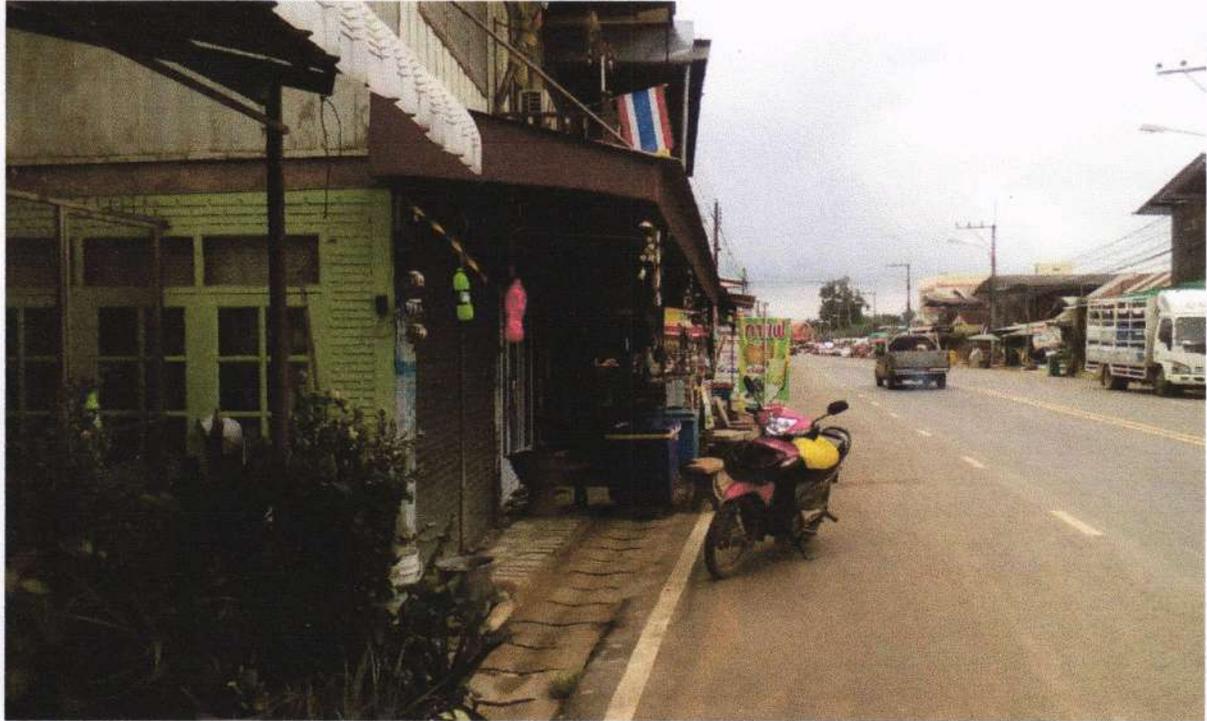
ลำดับที่ ๑

มีปัญหาในเรื่อง หลังค้ายื่นออกตรงรางระบายน้ำ และวางของบนฝาปิดรางระบายน้ำ

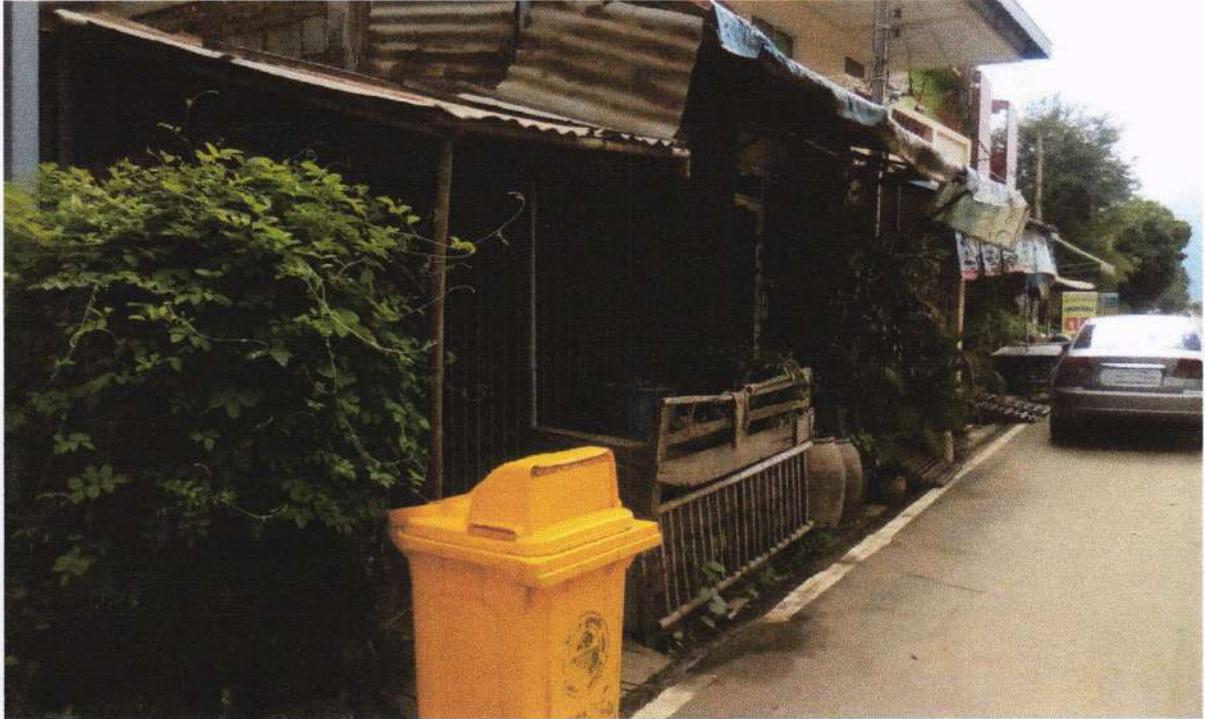
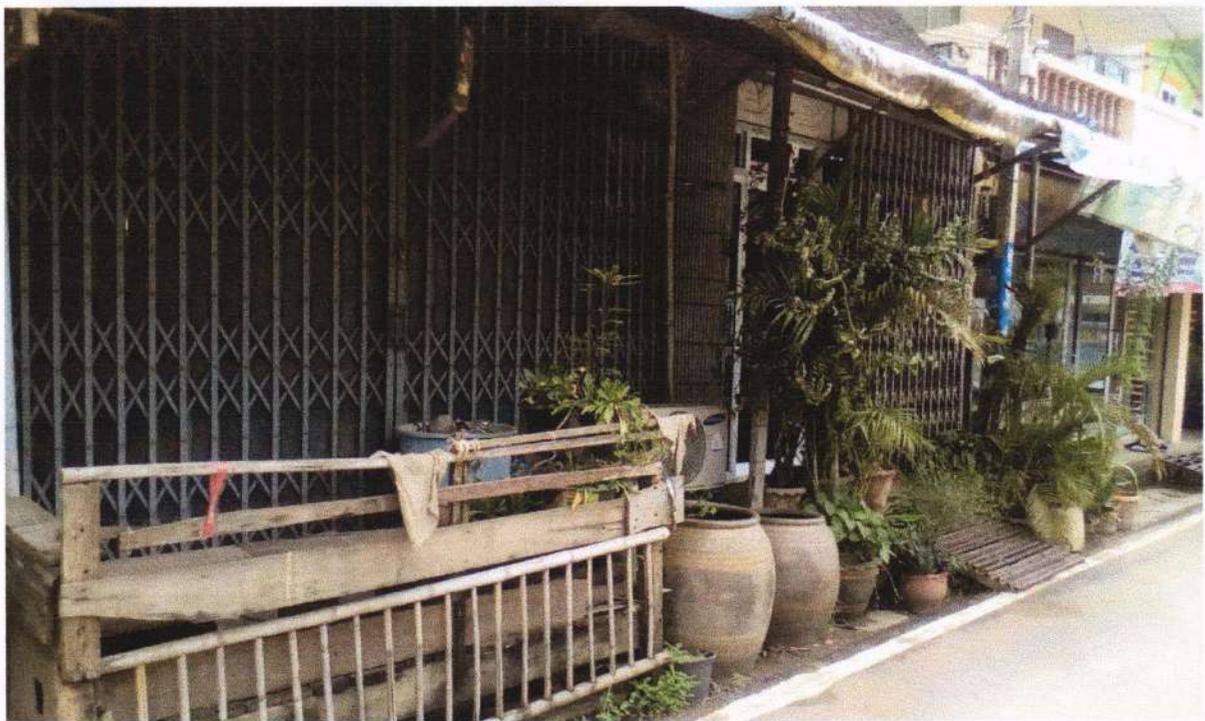
ลำดับที่ ๘

บ้านเลขที่ ๕/๑ ม.๒ นางจรูญ ภาณี
ปลุกวางสิ่งของบนฝาปิดรางระบายน้ำ

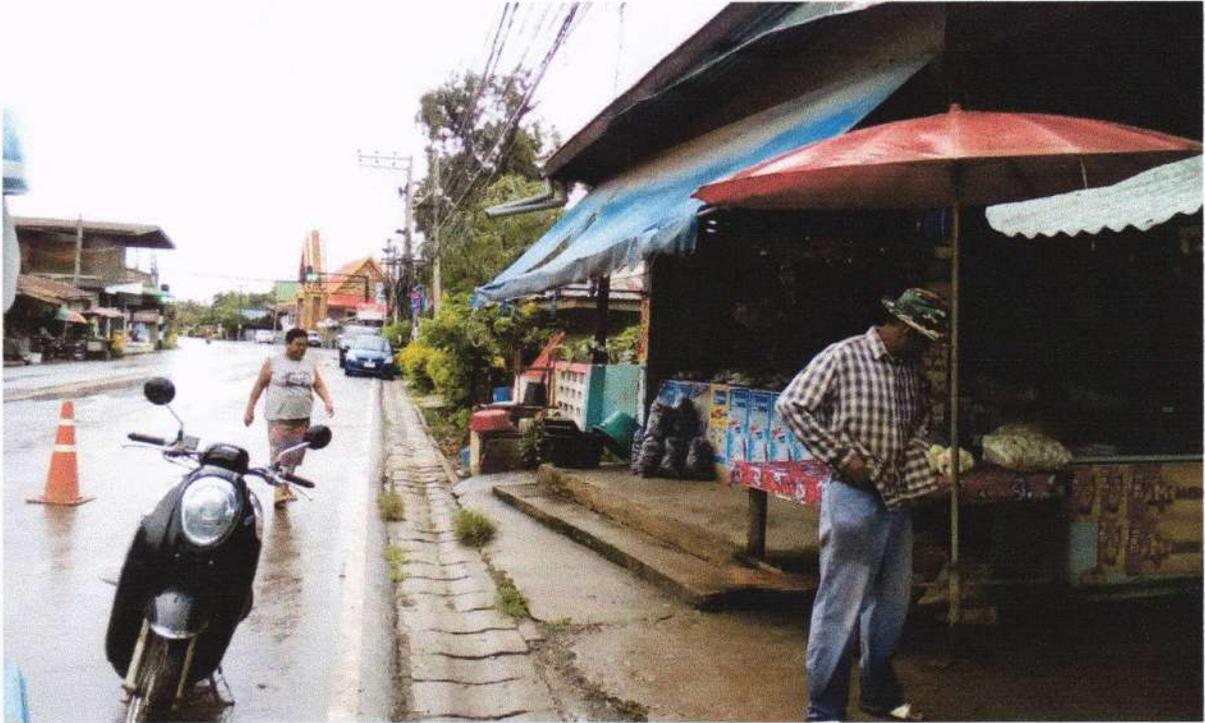
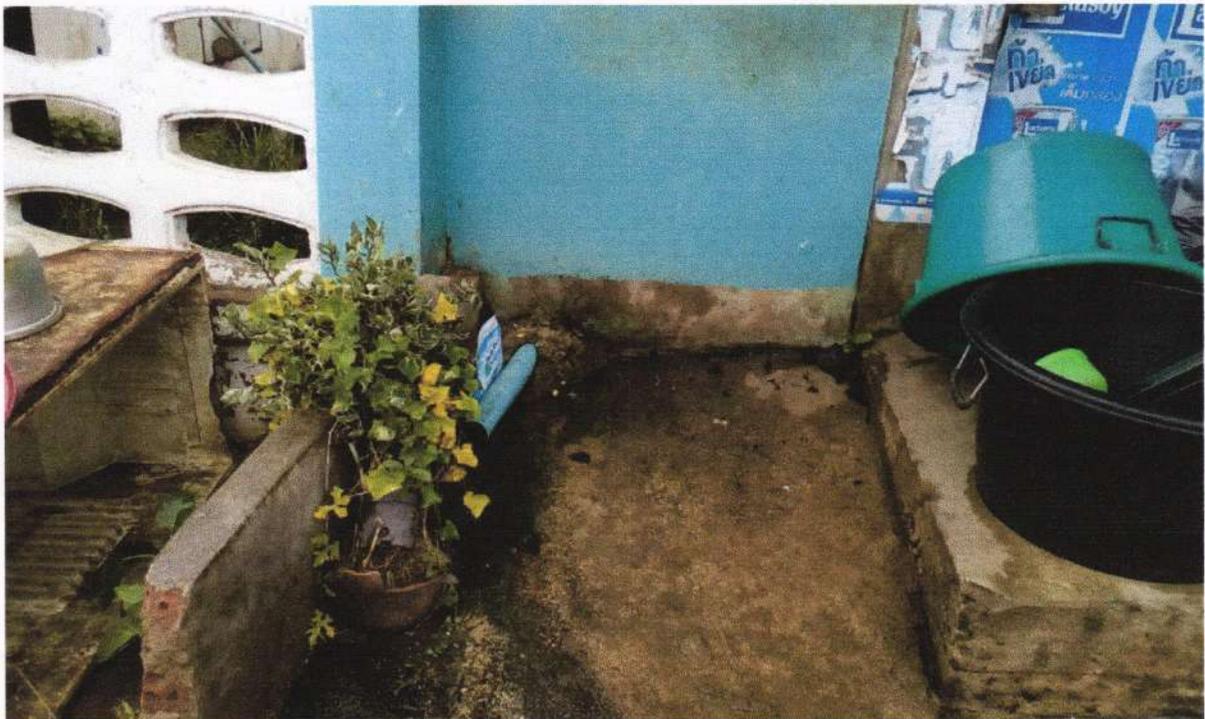
ลำดับที่ ๕

ปัญหาคือน้ำรางรินตรงกับรางระบายน้ำ และท่อน้ำเสียลงท่อระบายน้ำ

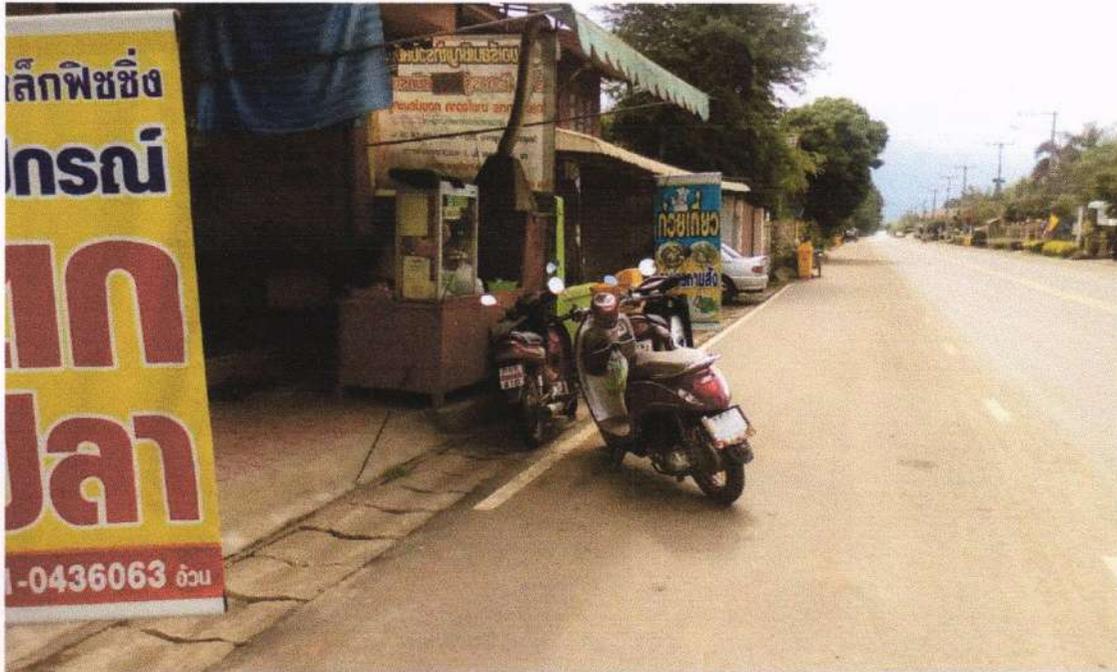
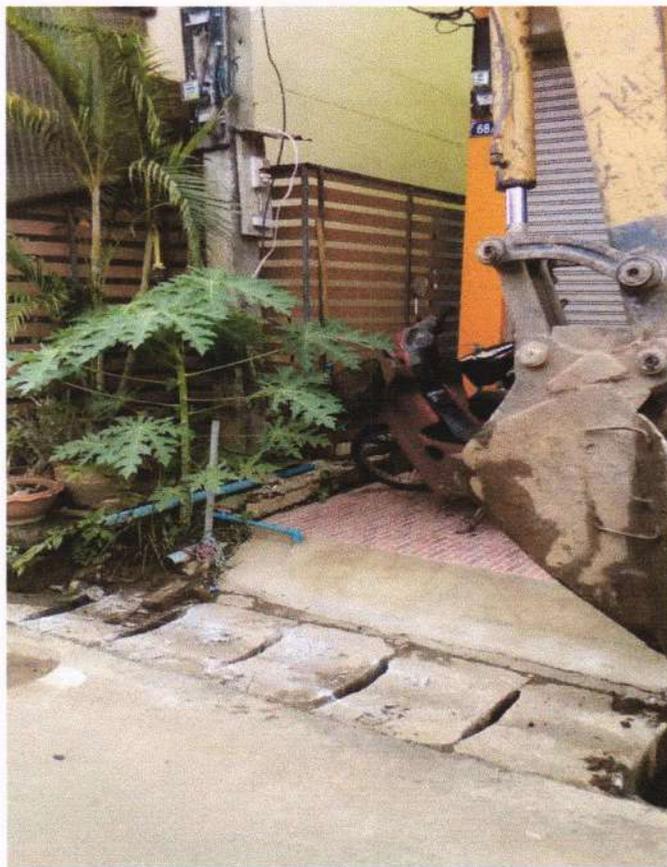
ลำดับที่ ๑๐

ร้านก๋วยเตี๋ยวบ้านเลขที่ ๖๘/๖ ม.๒
พบปัญหาเรื่องวางท่อระบายน้ำเสีย

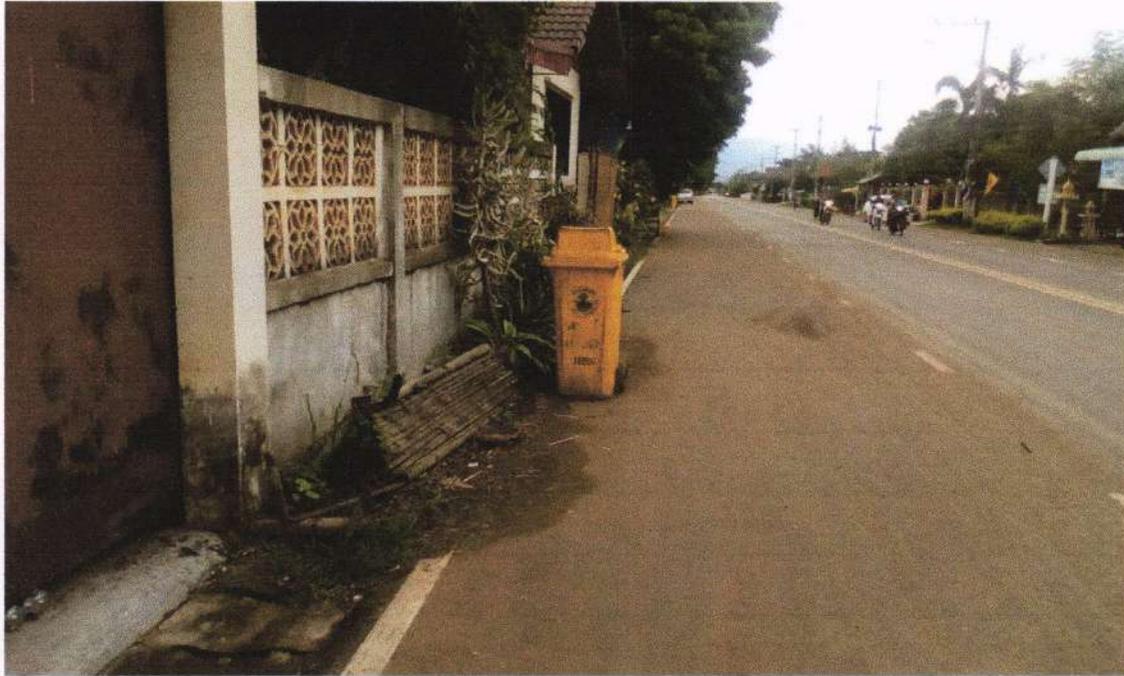
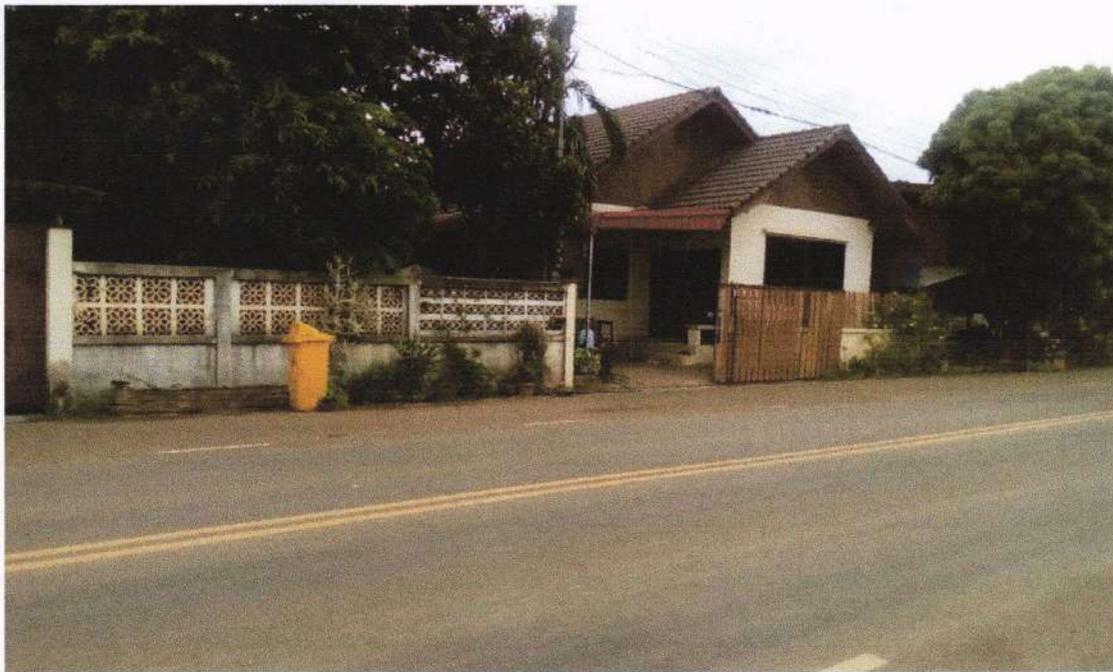
ลำดับที่ ๑๑

บ้านเลขที่ ๗๕/๑ ม.๒ บ้านนายวิโรจน์ ทองมา ปัญหาที่พบวางสิ่งของบนฝาท่อวางระบายน้ำ

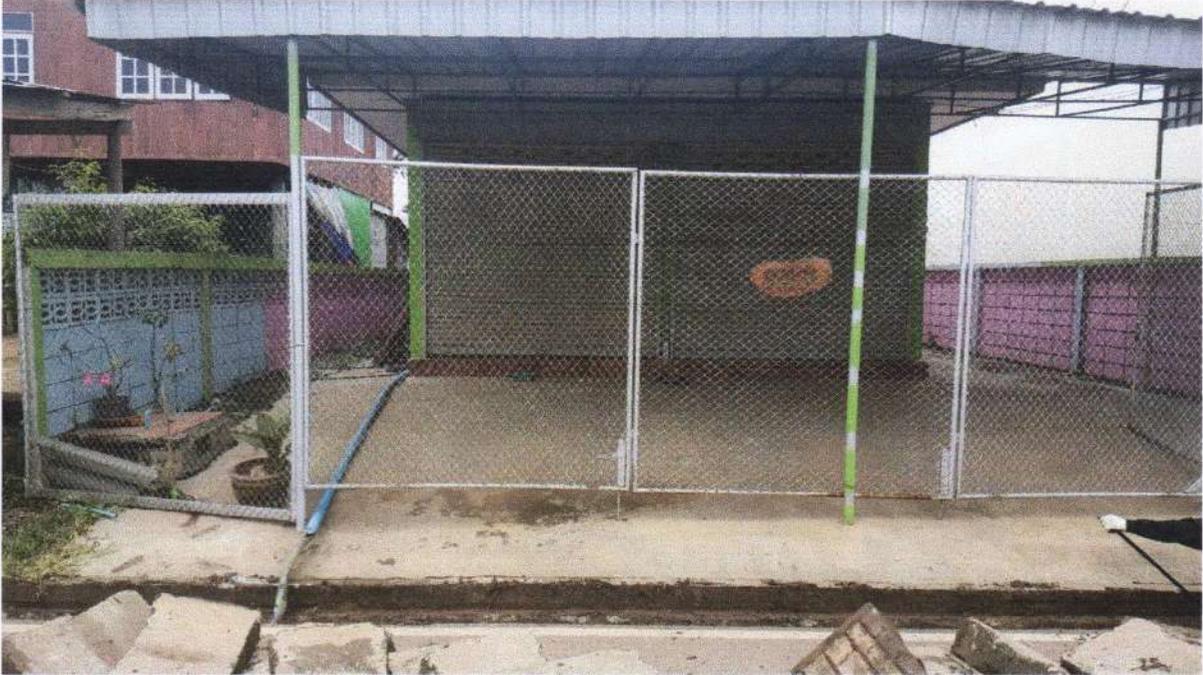
ลำดับที่ ๑๒

ปัญหาที่พบคือวางท่อระบายน้ำเสียลงรางระบายน้ำ

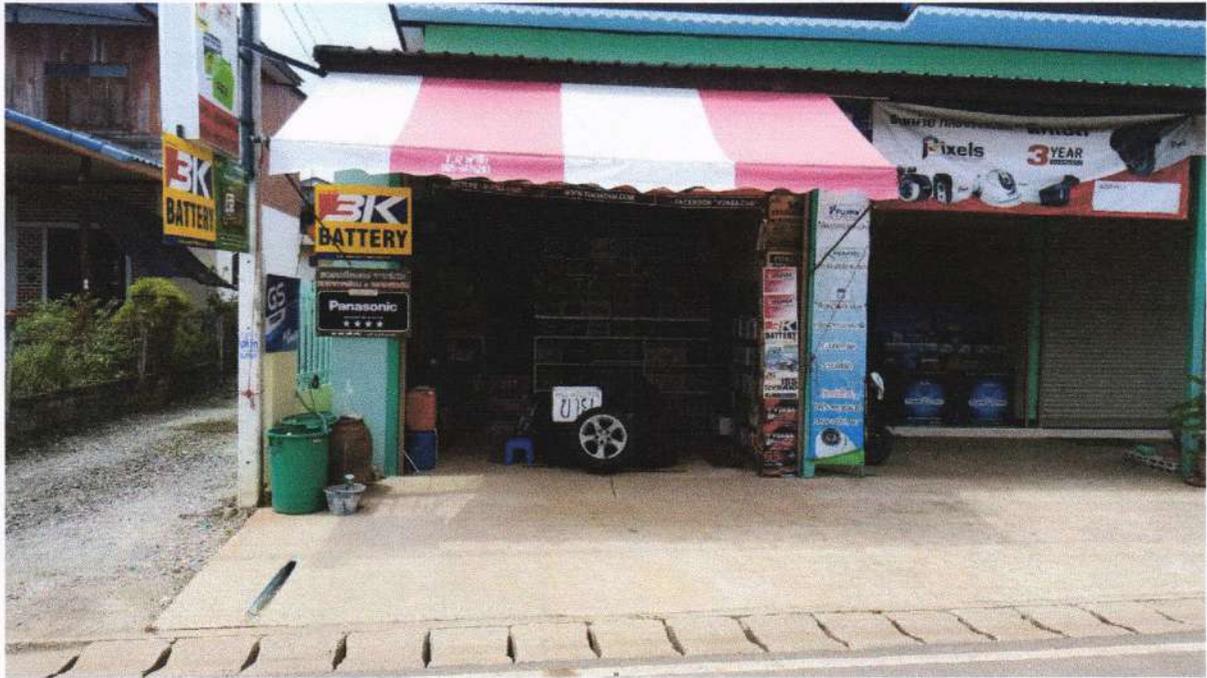
ลำดับที่ ๑๓

บ้านเลขที่ ๒/๑ ม.๘ บ้านนางสาวขวัญศิริ เอี่ยมป้อ
ปัญหาที่พบคือวางท่อระบายน้ำเสียลงรางระบายน้ำ
